# 廃プラスチック建築を活用したイノベーション環境形成 成果報告書

政策・メディア研究科 産学連携研究室 博士課程2年 徳島泰

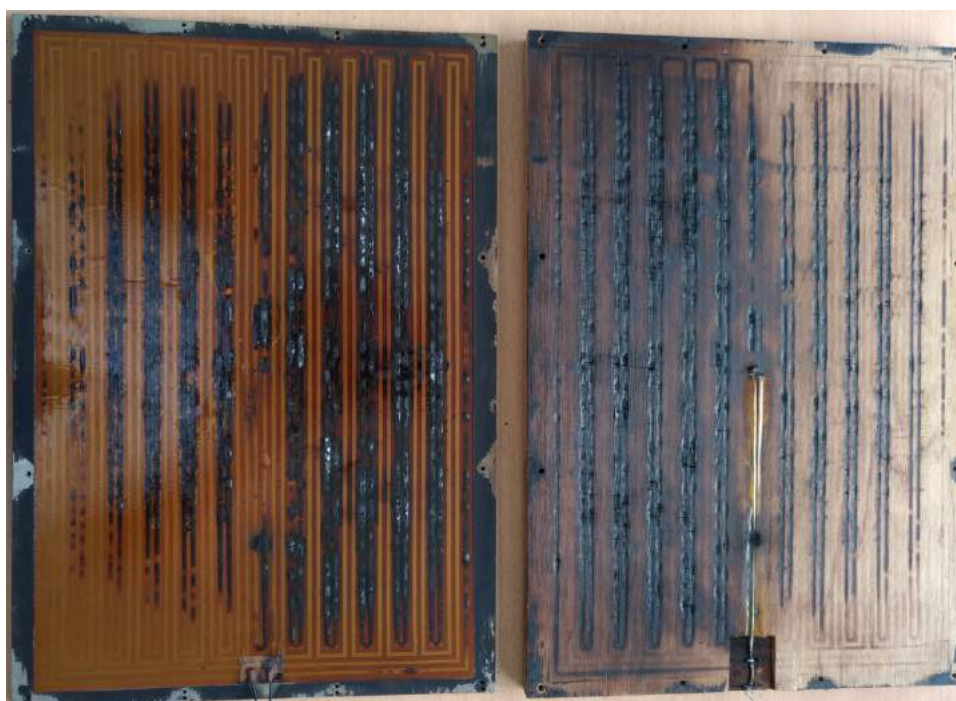
(図 11)A. 局所的な焼け跡

上記 A については、約 43% (6/14)のヒーター・板材に見られた。  
上記 B については、約 79% (11/14)のヒーター・板材に見られた。

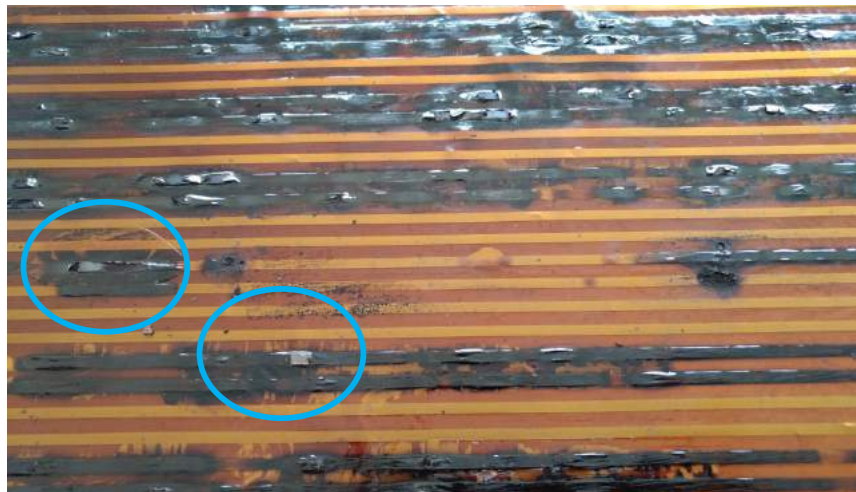
また、上記 A ないし B によって、ヒーターの熱線分が露出し、鉄板に接触し、鉄板に電源電圧である 220V(AC)が漏電していたと推測される損傷が見られた(図 13)

(図 13)ヒーター焦げ部:青○部は被覆が破れ熱線が露出。ヒート面の鉄板と接触し漏電していたことが推測される

このような漏電の可能性のある損傷が見られたヒーターは、全体の約 57%(8/14)であった。さらに、機種あたりでは、全台数の 71%(5/7 台)に漏電の可能性が見られた。

現行品のヒートプレスでは、ヒーター面に直接プレス荷重の 0.7Mpa 程度が加圧される設計になっている。しかしながら、このような大きな繰り返し加重はヒーターおよびその被膜がダメージを与え、短期間で被覆の破れなどの疲労破壊を誘引するであろうことが容易に予想される。よってヒーターの被覆保護の面から、ヒーター面に高い圧力を加圧する設計は、そもそも適切ではないと言えることができる。

なお、このように、ヒーターに直接プレスの圧力がかからない設計とすることで、アSEMBリ中に発生してしまう多少のバリやゴミ等の異物がヒーター近傍に混入しても、ヒーターが損傷する心配が殆どなくなるために、本設計要件はアSEMBリ中のコンタミの問題についての解決案ともなり得、この面からも事故の防止を行い、安全性を確保することに貢献することができよう。

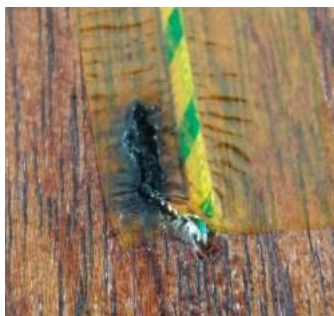
(図 15) センサで傷ついて発生した  
スパークの跡

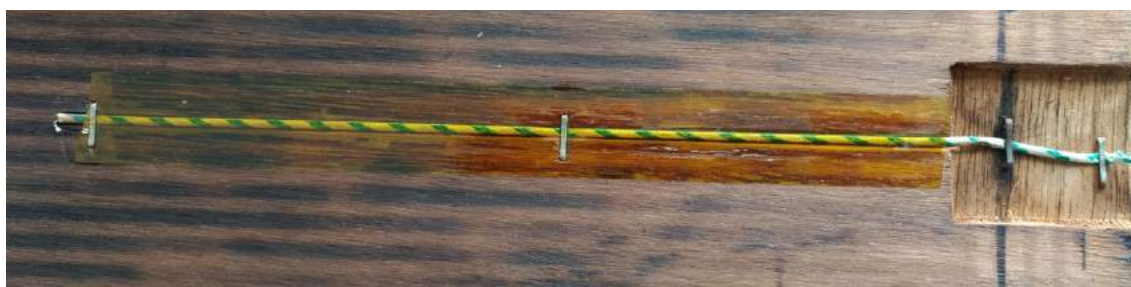
また図 16 の写真は熱電対温度センサ周りの中伏部である。図 16 に見られるスパーク跡は、図 17 の写真のようにタッカー(建築用ホチキス)を用いて、温度センサが固定されていた箇所に見られた(図 17 は損傷が少なかった他機体の板材)。ホチキスの針が露出した状態のまま、鉄板と合板が密着して圧力がかかっていたことにより、熱線の上の被覆に傷をつけることとなり、結果スパークを起こしてしまったことが容易に推測できる。

(図 17) タッカー(建築用ホチキス)での乱暴な取り付けによる熱電対温度センサ

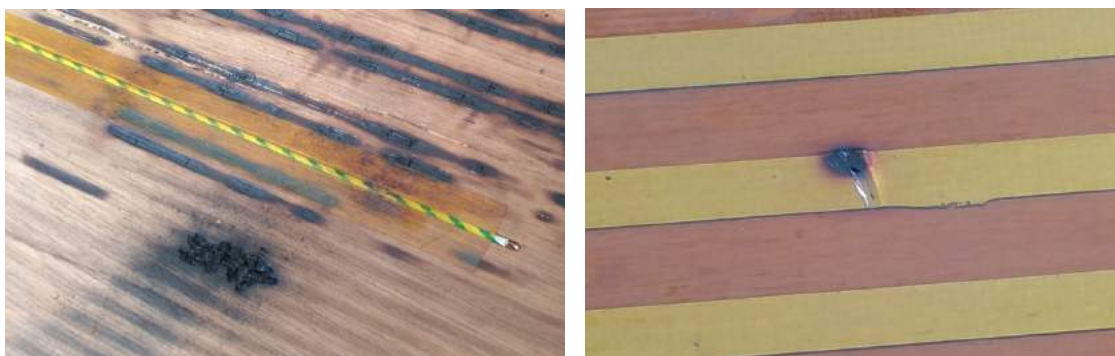
図 18 では、上記と同じく放電による焼けであることはほぼ間違いがないが、焼け跡の位置から考えて、熱電対温度センサやタッカー（建築用ホチキス）によってつけられた傷ではありえない。しかし、ポリイミドヒーターの被覆が傷ついて穴が開いたことで発生したもので間違いはない。ヒーター側のスパーク部（図 18 の右側）をよく観察すると、引っかき傷のようなものの跡が見えることから、これは、アセンブリ時の粗雑な扱いで傷がついたか、アセンブリ時にゴミ等が混入し、その上でプレス圧がかかったなどで皮膜が破れ、放電に繋がったことが想定される。

(図 18)アセンブリ時の粗雑な扱いで傷がついたことで発生したと思われるスパーク跡(左:板材側 右:ヒーター側)

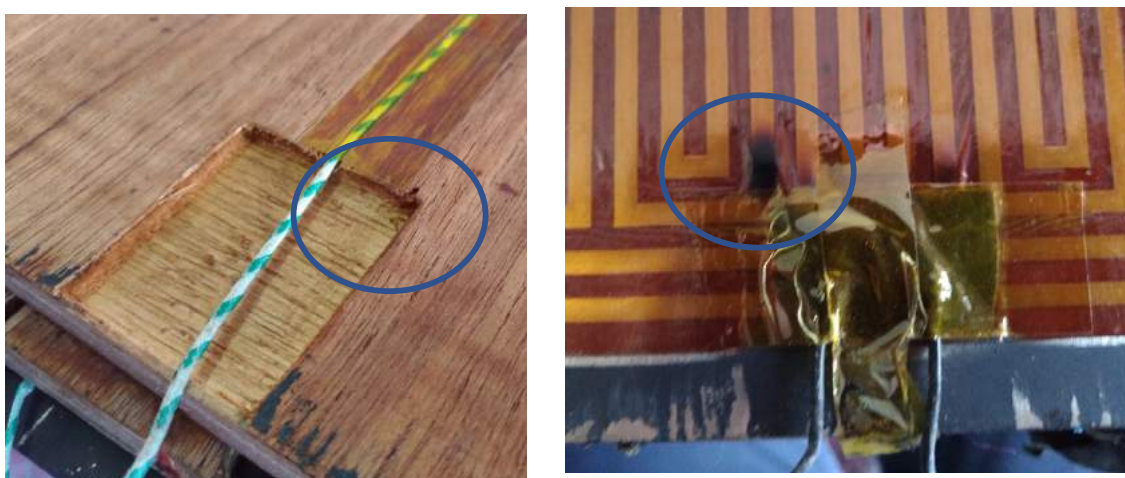
さらに、図 19 の写真では、放電は起こってはいないが、ヒーターに局所的な発熱を想起させる焦げが見られた。このまま稼働が続けられれば焦げから起こる被覆の穴が発生し、ここから放電が起こっていたであろうことが容易に想像出来る。この箇所ではこのヒーターの焦げ部と密着している箇所木材に、切削加工時に発生したと思われるバリがあった(図 19)。このバリがヒーターに過度で局所的な圧力を発生させ、熱線の断面積を多少なりとも変化させるなどして熱だまりを発生させるなどしてヒーターに偏った熱負荷を生じさせていたことが考えられる。

(図 19)組立時に発生したバリと、バリにより引き起こされたヒーターの焦げ

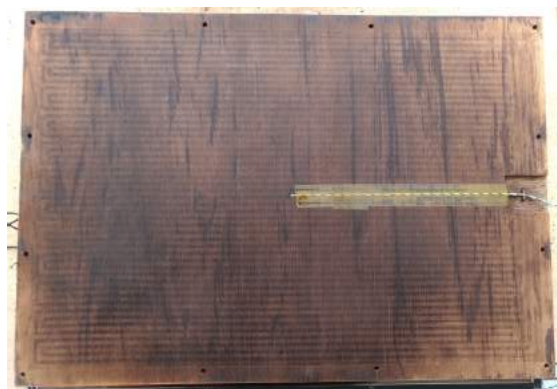
(図 20) 広い範囲のおおよそ均一な焦げ跡

前項 3-2-1 で説明したように、現行ヒートプレスマシンにおいて、設定温度は 140℃であり、かつ正常に制御されている状態でもあっても、ヒーター表面温度が 170℃程度以上となることは十分に起こり得ること、また、図 24 の板材における焦げ・焼けの状態が最も損傷が大きかった Cogon のマシン群のそれと似かよった様相を呈していることより、**“3-2. B(広範囲における、焦げ・焼け)の発生原因”は、想定通りの制御の範囲内において、木材が炭化、ないし低温着火が起こったことによるものと考えてよいものと言える。**

量産設計時に何らかの理由(納期ないし予算が足らなかった、などの理由が推測される)で、断熱材が省かれてしまったことも、このような問題の発生につながる一因となったものと思われる。

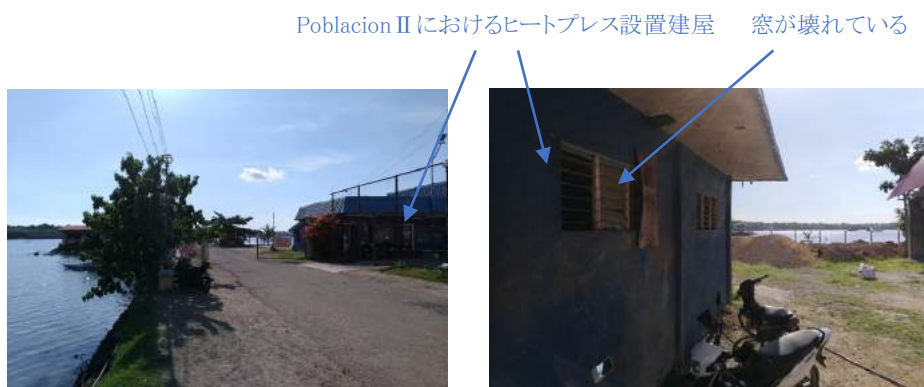
これら熱電対温度センサが、実際の使用環境では海辺の窓が壊れた部屋(図 24)などに無造作に設置されており(図 25)、かつメンテナンスを受けないなどの手荒な扱いを受け、かつ実使用中にスパイクノイズなども頻発するフィリピンのルーラルエリアの電源環境で長時間使われていたことを考えれば、現行品に用いられているものは、非常に信頼性の高いサーモスタットであると言える。

(図 24) Poblacion II における実際の使用環境 1

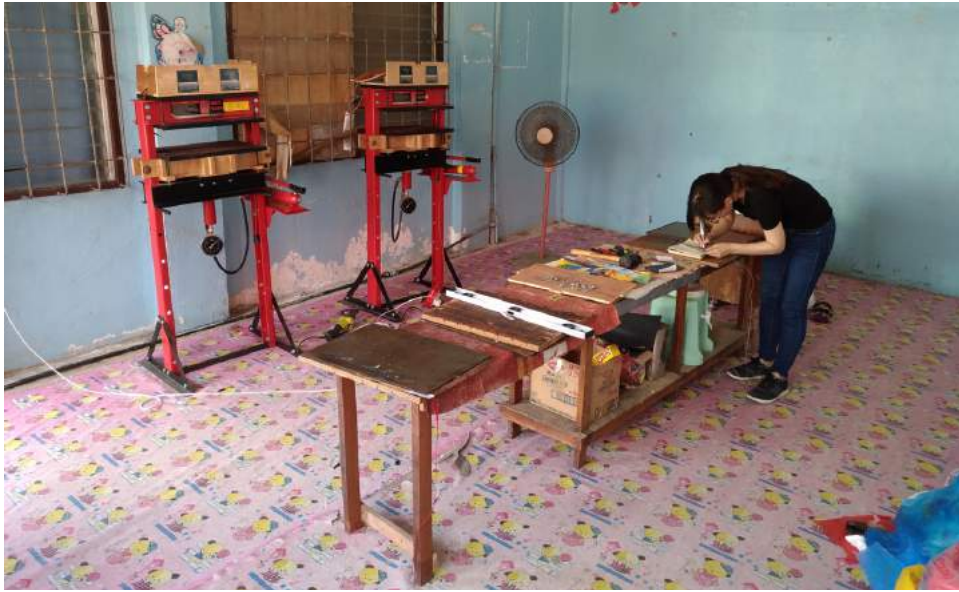
(図 25) Poblacion II における実際の使用環境 2

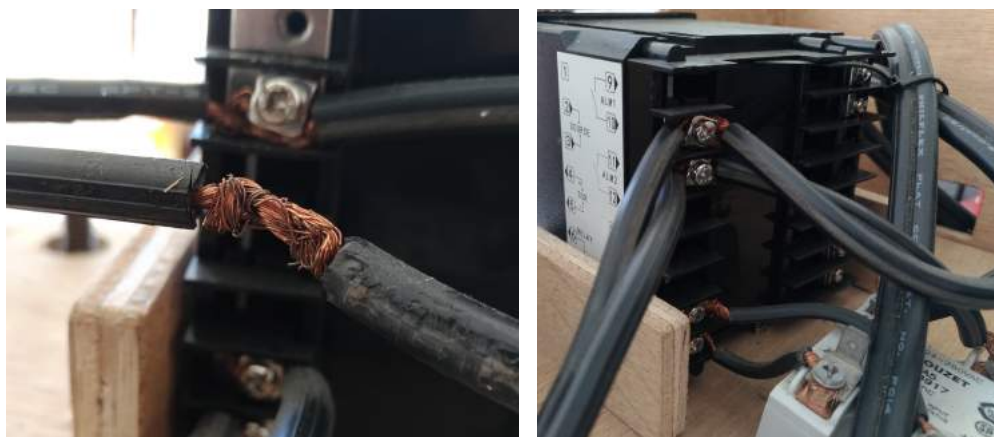
特にその結線については全ての箇所において「二本の導線を“こより状”に捻って(箇所によってはその上から粘着テープを巻いて)固定したのみで、半田付け、ロウ付けはなし」というお粗末さであった(図 44)。

(図 44)ヒートプレスの220V 高圧部の結線の様子

このような手法による結線の固定は非常に弱く、何らかの要因でコードが引っ張られるなどがあれば、容易に 200V 高圧部が露出したまま断線状態になってしまう。また、もしこの状態で 220V 高圧部が鉄板に触れるなど起これば、漏電による事故が発生することはほぼ間違いない。実際に調査中において解体時に結線の両端を持って強く引っ張ったところ、簡単に捻りがほだけ「200V 高圧部が露出したまま断線状態」となった。

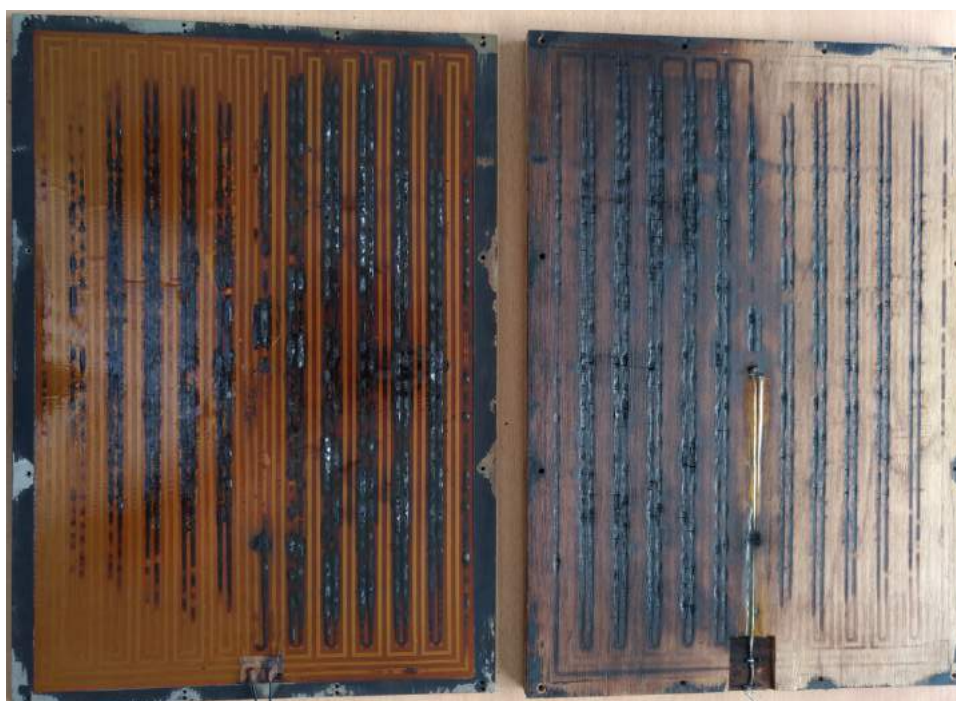
(図 11)A. 局所的な焼け跡

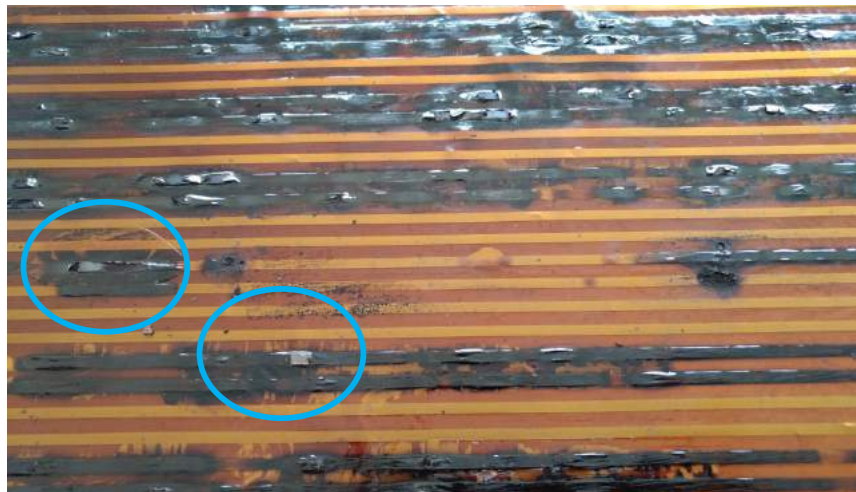
また、上記 A ないし B によって、ヒーターの熱線分が露出し、鉄板に接触し、鉄板に電源電圧である 220V(AC)が漏電していたと推測される損傷が見られた(図 13)

(図 13)ヒーター焦げ部:青○部は被覆が破れ熱線が露出。ヒート面の鉄板と接触し漏電していたことが推測される

このような漏電の可能性のある損傷が見られたヒーターは、全体の約 57%(8/14)であった。さらに、機種あたりでは、全台数の 71%(5/7 台)に漏電の可能性が見られた。

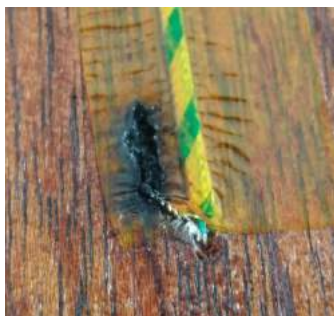
(図 15) センサで傷ついて発生した  
スパークの跡

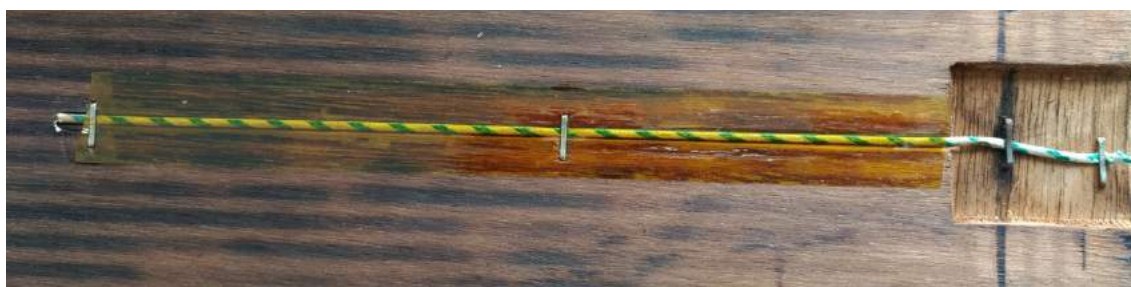
また図 16 の写真は熱電対温度センサ周りの中伏部である。図 16 に見られるスパーク跡は、図 17 の写真のようにタッカー(建築用ホチキス)を用いて、温度センサが固定されていた箇所に見られた(図 17 は損傷が少なかった他機体の板材)。ホチキスの針が露出した状態のまま、鉄板と合板が密着して圧力がかかっていたことにより、熱線の上の被覆に傷をつけることとなり、結果スパークを起こしてしまったことが容易に推測できる。

(図 17) タッカー(建築用ホチキス)での乱暴な取り付けによる熱電対温度センサ

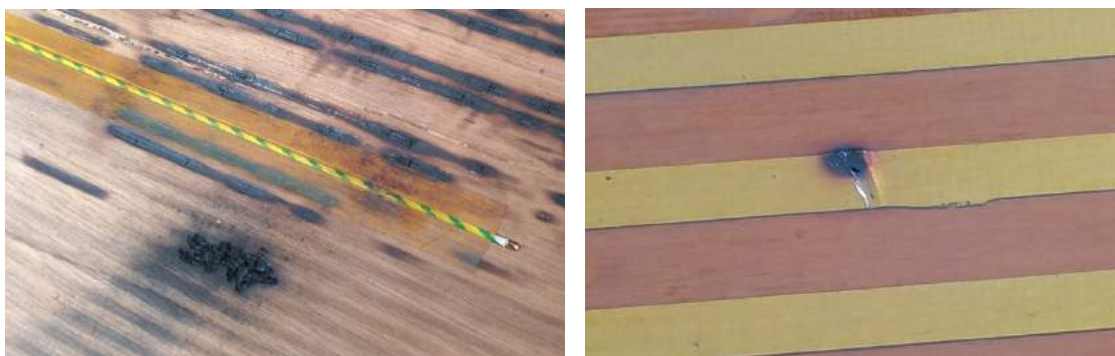
図 18 では、上記と同じく放電による焼けであることはほぼ間違いがないが、焼け跡の位置から考えて、熱電対温度センサやタッカー（建築用ホチキス）によってつけられた傷ではありえない。しかし、ポリイミドヒーターの被覆が傷ついて穴が開いたことで発生したもので間違いはない。ヒーター側のスパーク部（図 18 の右側）をよく観察すると、引っかき傷のようなものの跡が見えることから、これは、アセンブリ時の粗雑な扱いで傷がついたか、アセンブリ時にゴミ等が混入し、その上でプレス圧がかかったなどで皮膜が破れ、放電に繋がったことが想定される。

(図 18)アセンブリ時の粗雑な扱いで傷がついたことで発生したと思われるスパーク跡(左:板材側 右:ヒーター側)

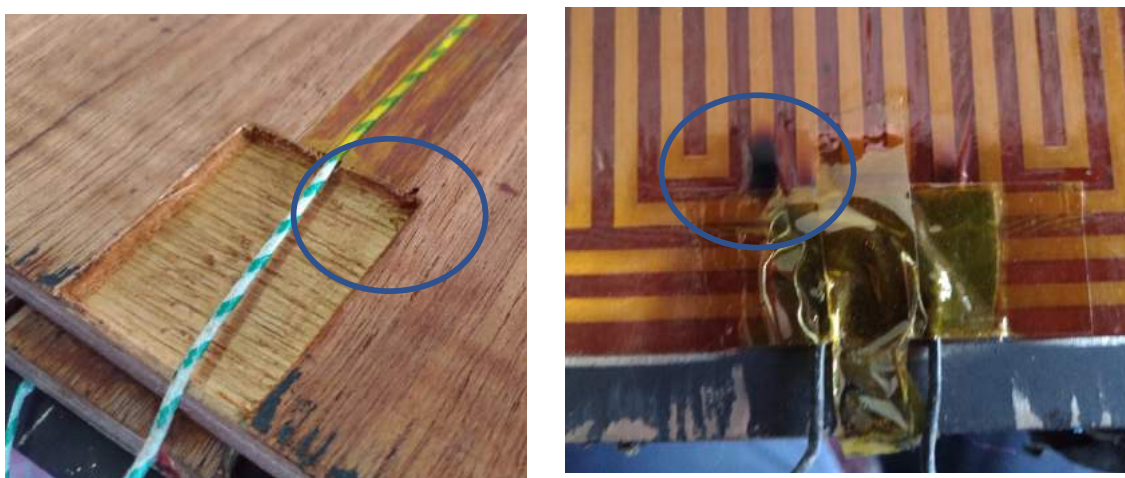
さらに、図 19 の写真では、放電は起こってはいないが、ヒーターに局所的な発熱を想起させる焦げが見られた。このまま稼働が続けられれば焦げから起こる被覆の穴が発生し、ここから放電が起こっていたであろうことが容易に想像出来る。この箇所ではこのヒーターの焦げ部と密着している箇所木材に、切削加工時に発生したと思われるバリがあった(図 19)。このバリがヒーターに過度で局所的な圧力を発生させ、熱線の断面積を多少なりとも変化させるなどして熱だまりを発生させるなどしてヒーターに偏った熱負荷を生じさせていたことが考えられる。

(図 19)組立時に発生したバリと、バリにより引き起こされたヒーターの焦げ

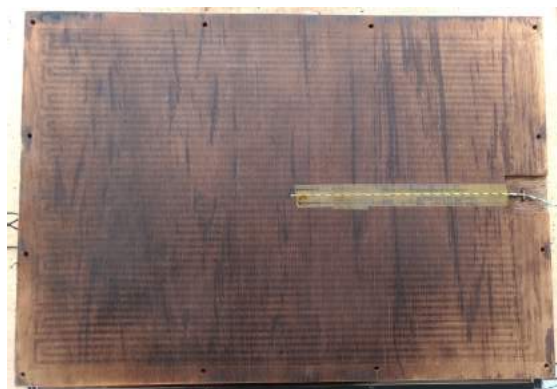
(図 20) 広い範囲のおおよそ均一な焦げ跡

前項 3-2-1 で説明したように、現行ヒートプレスマシンにおいて、設定温度は 140℃であり、かつ正常に制御されている状態でもあっても、ヒーター表面温度が 170℃程度以上となることは十分に起こり得ること、また、図 24 の板材における焦げ・焼けの状態が最も損傷が大きかった Cogon のマシン群のそれと似かよった様相を呈していることより、**“3-2. B(広範囲における、焦げ・焼け)の発生原因”は、想定通りの制御の範囲内において、木材が炭化、ないし低温着火が起こったことによるものと考えてよいものと言える。**

量産設計時に何らかの理由(納期ないし予算が足らなかった、などの理由が推測される)で、断熱材が省かれてしまったことも、このような問題の発生につながる一因となったものと思われる。

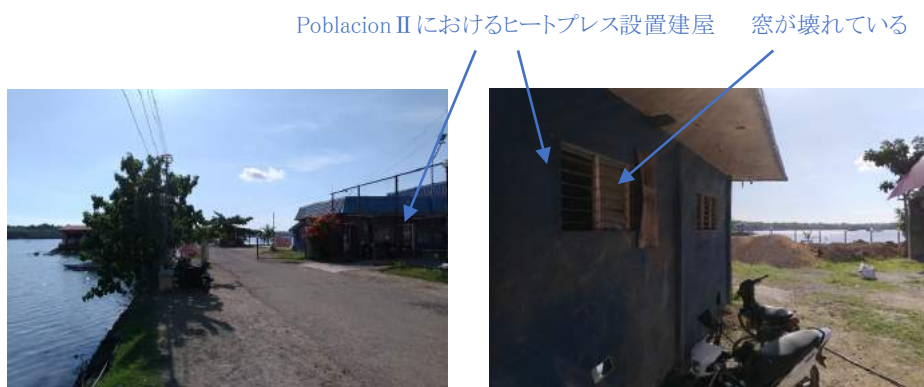
これら熱電対温度センサが、実際の使用環境では海辺の窓が壊れた部屋(図 24)などに無造作に設置されており(図 25)、かつメンテナンスを受けないなどの手荒な扱いを受け、かつ実使用中にスパイクノイズなども頻発するフィリピンのルーラルエリアの電源環境で長時間使われていたことを考えれば、現行品に用いられているものは、非常に信頼性の高いサーモスタットであると言える。

(図 24) Poblacion II における実際の使用環境 1

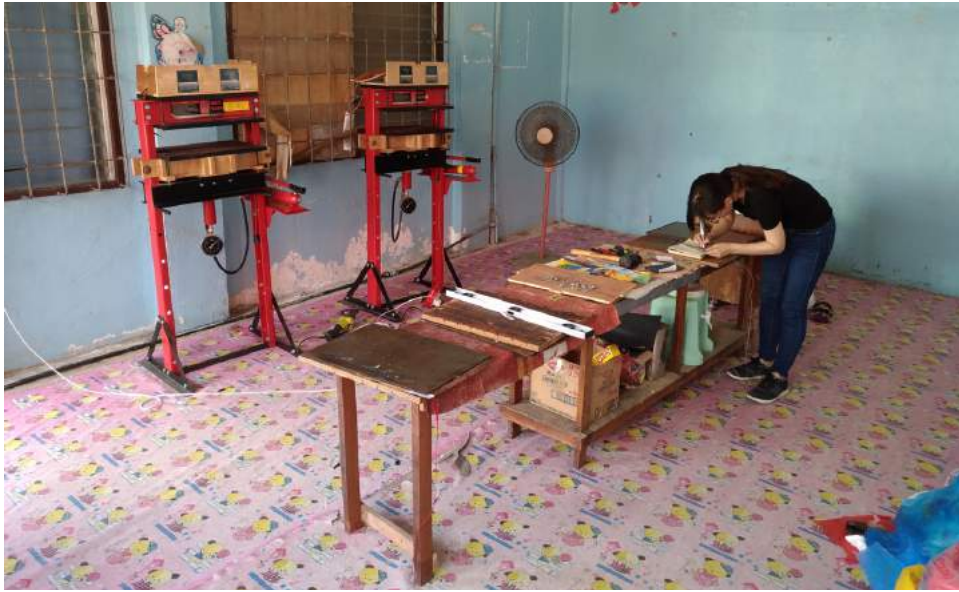
(図 25) Poblacion II における実際の使用環境 2

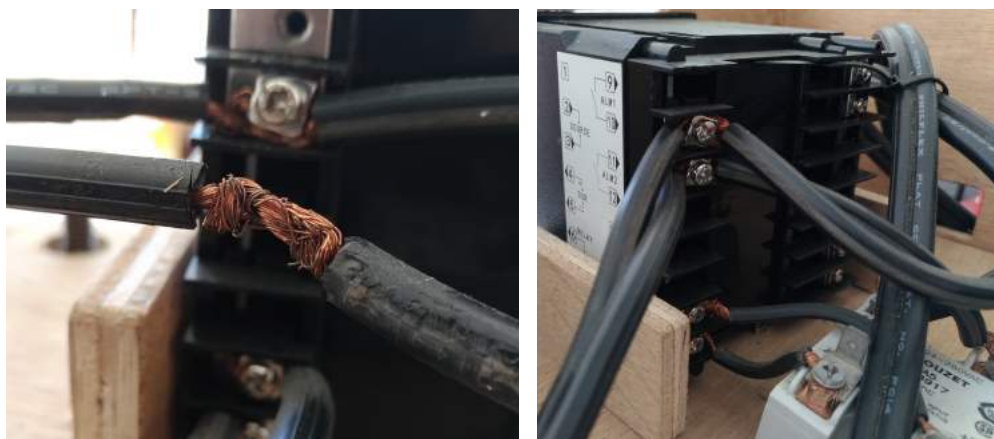
特にその結線については全ての箇所において「二本の導線を“こより状”に捻って(箇所によってはその上から粘着テープを巻いて)固定したのみで、半田付け、ロウ付けはなし」というお粗末さであった(図 44)。

(図 44)ヒートプレスの220V 高圧部の結線の様子

このような手法による結線の固定は非常に弱く、何らかの要因でコードが引っ張られるなどがあれば、容易に 200V 高圧部が露出したまま断線状態になってしまう。また、もしこの状態で 220V 高圧部が鉄板に触れるなど起これば、漏電による事故が発生することはほぼ間違いない。実際に調査中において解体時に結線の両端を持って強く引っ張ったところ、簡単に捻りがほだけ「200V 高圧部が露出したまま断線状態」となった。
