# 廃プラスチック建築を活用したイノベーション環境形成 成果報告書

政策・メディア研究科 産学連携研究室 博士課程2年 徳島泰

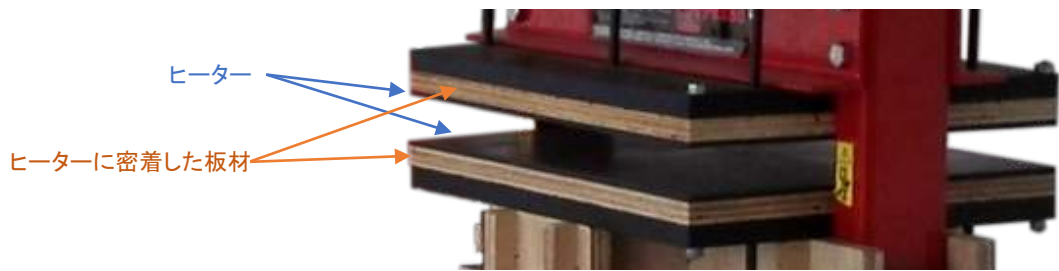
(図 3)ヒーターおよびヒーターに密着した板材

この調査では、解体初期段階で、ほぼ全台のヒーターおよびヒーターに密着した板材(図3)に、広範囲ないし程度の大きい炭化が認められた(図4~10)。

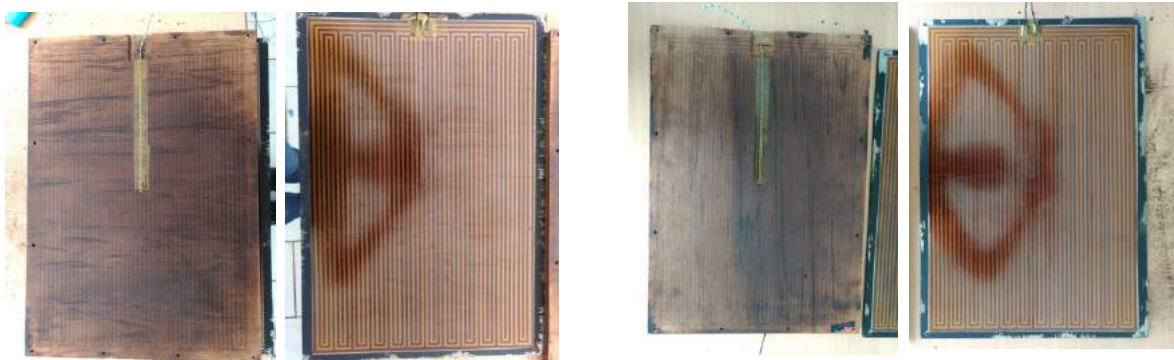
(図 4) Cogon 設置 1 号機のヒーターおよびヒーターに密着した板材 (上面:左、下面:右)

バランガイ	機体 番号	上面/ 下面	局所的な焼け (スパーク放電)	広範囲の焦げ・焼け (低温焦げ・焼け)	漏電の可能性
Cogon	1	上面	なし	✓	なし
		下面	なし	✓	なし
	2	上面	なし	✓	✓
		下面	✓	✓	✓
	3	上面	なし	✓	なし
		下面	✓	✓	✓
Poblacion II	1	上面	なし	△	なし
		下面	なし	✓	✓
	2	上面	✓	△	なし
		下面	✓	△	✓
Dampas	1	上面	✓	なし	✓
		下面	なし	✓	△
	2	上面	なし	なし	なし
		下面	✓	なし	✓

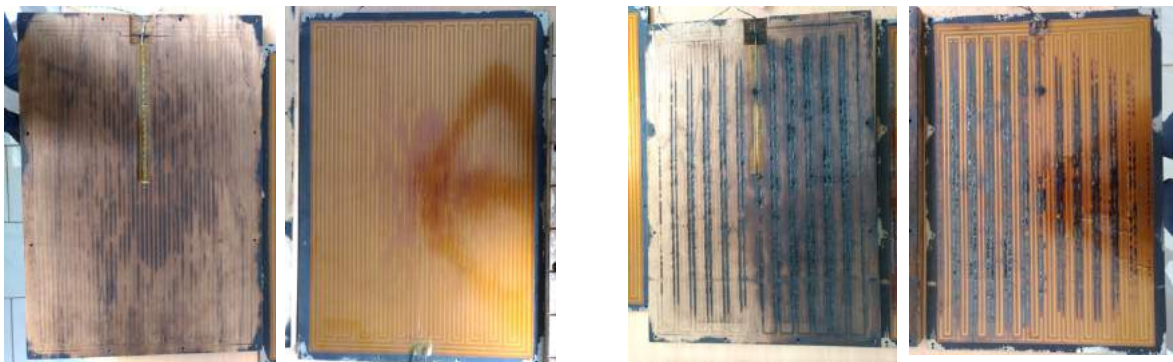
(図 5) Cogon 設置 2 号機のヒーターおよびヒーターに密着した板材 (上面:左、下面:右)

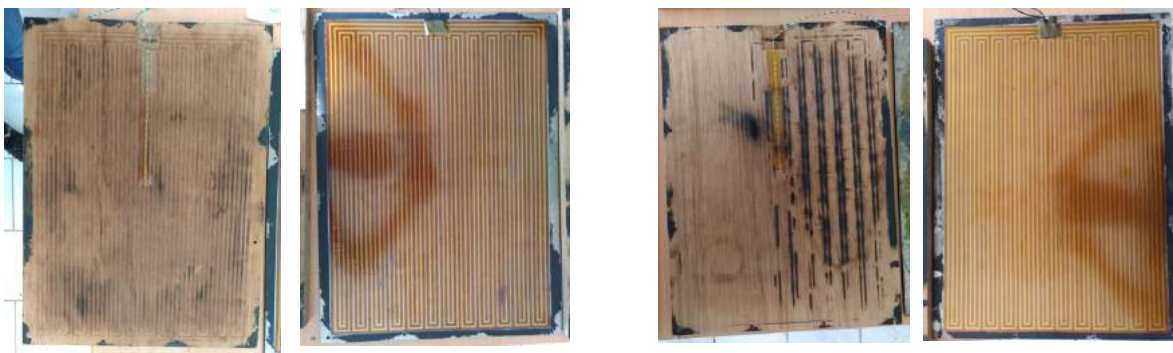
(図 6) Cogon 設置 3 号機のヒーターおよびヒーターに密着した板材 (上面:左、下面:右)

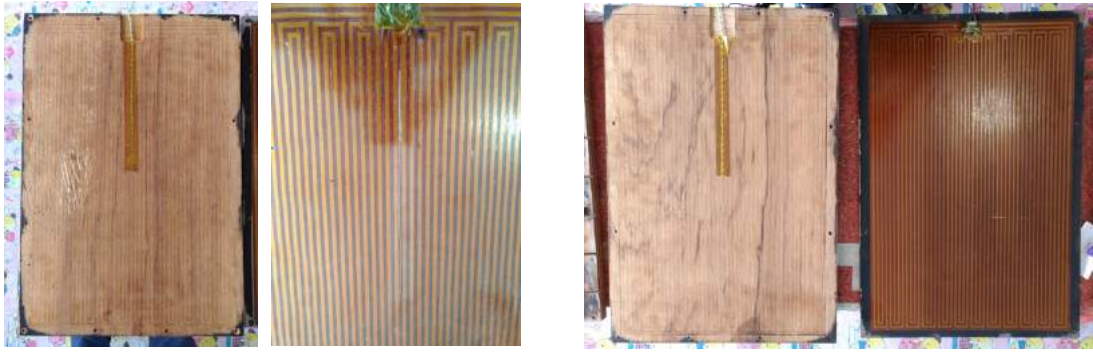
(図 7) Poblacion II 設置 1 号機のヒーターおよびヒーターに密着した板材(上面:左、下面:右)

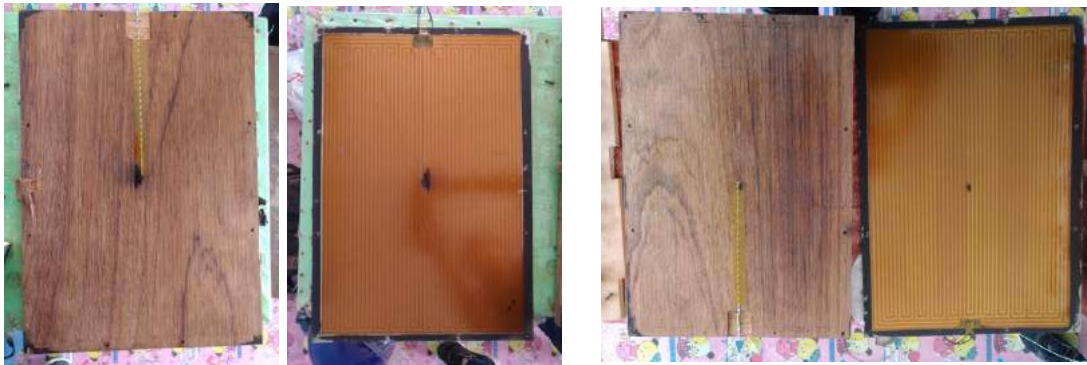
(図 8) Poblacion II 設置 2 号機のヒーターおよびヒーターに密着した板材(上面:左、下面:右)

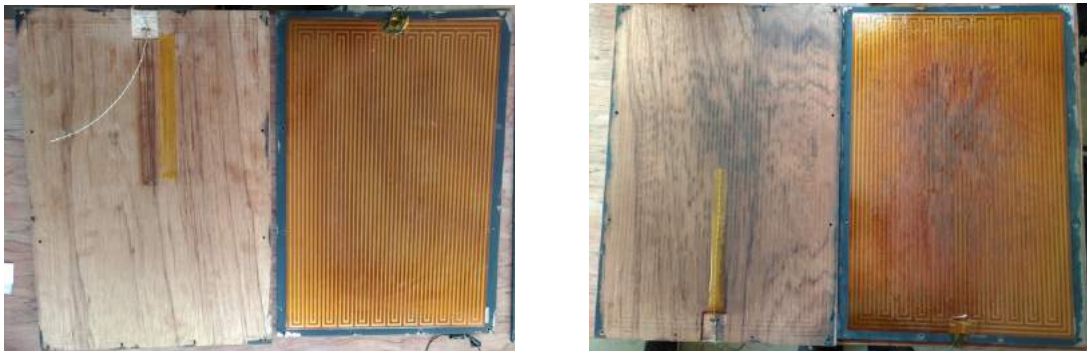
(図 9) Dampas 設置 1 号機のヒーターおよびヒーターに密着した板材(上面:左、下面:右)

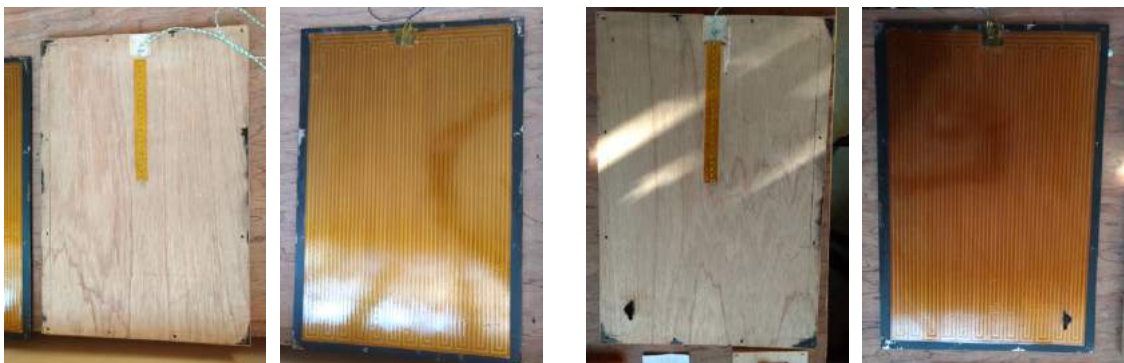
(図 10) Dampas 設置 2 号機のヒーターおよびヒーターに密着した板材(上面:左、下面:右)

B(広範囲における、焦げ、焼け)に関しては、図 10 および図 11 において明らかなように、広い範囲におおよそ均一な焦げ跡が残っていることから、ヒーター全体が高温となっていたものと考えられる。

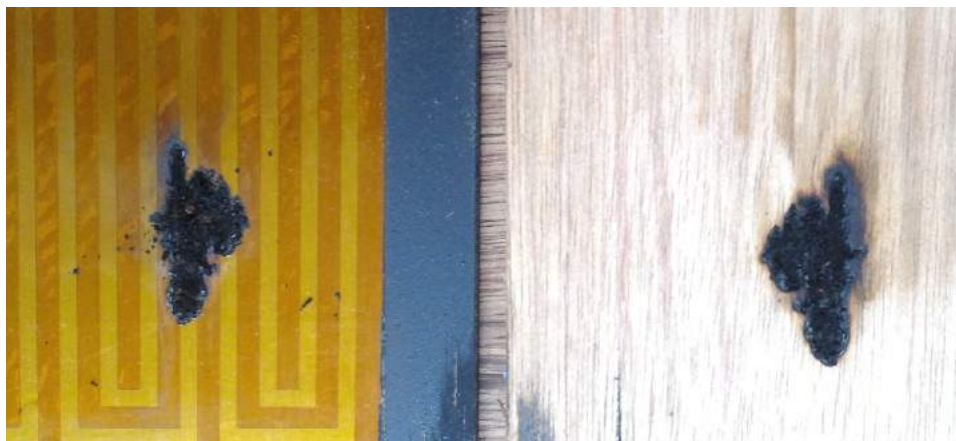
このため、主たる発煙発生箇所は、主にこのヒーターおよびヒーターに密着した板材で間違いないものと断定して、発煙の原因を特定する調査を行うものとした。(図 4～10)の発煙箇所を詳細に観察し検査した結果、少なくとも以下の2種の様子を呈する焼け・焦げ跡が見られ、これら一方ないし両方の原因により、機体からの発煙があったことが明らであった。

(図 11)A. 局所的な焼け跡

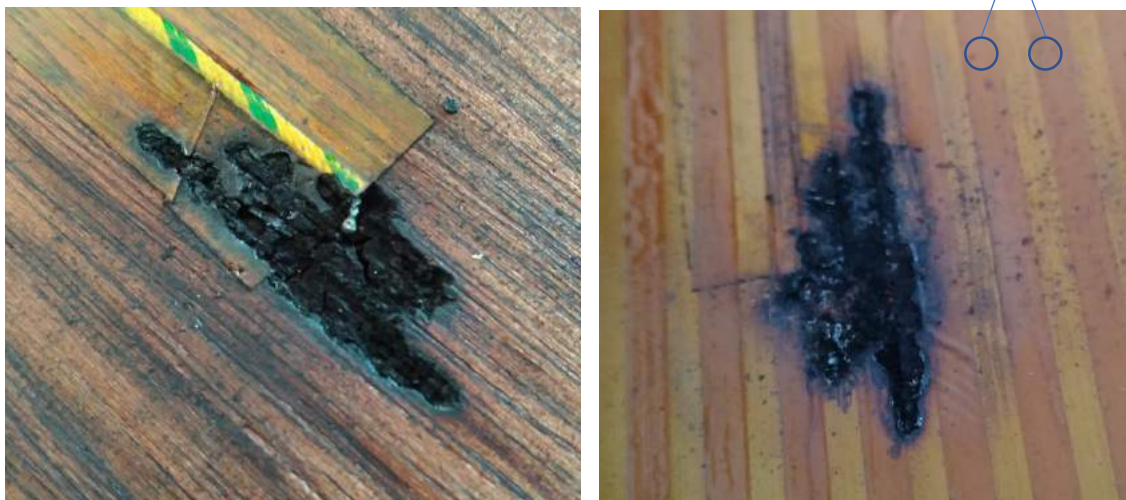
A(局所的な焼け跡)に関しては、図 14 の写真からも明らかのように、ごく狭い範囲に深い焦げ跡が残っていることから、周囲の広い範囲に熱伝搬しない/できないような、ごく短時間において、局所的に非常に高い温度が発生したものと考えられる。このような短時間かつ高温の発熱として最も疑われるのは、スパーク等の放電である。

(図 14) Poblacion II 設置 2 号機上面のヒーターおよびヒーターに密着した板材にそれぞれ残ったスパークの跡

スパーク等の放電は、電位差のある電極同士が気体を介して近距離に存在することで発生する。現行ヒートプレスマシンの内部環境でそのような状況が発生するのは、ポリイミドヒーターの被覆が傷ついて穴が開き、ポリイミドヒーター内の熱線(AC-220V)と、ポリイミドヒーターと密着する鉄板(グラウンド)との間に絶縁体がなくなった上での短絡であろうことは容易に特定されよう。

なお、現行ヒートプレスマシンのポリイミドヒーターでは、熱線(=電極)の空間距離は常に 4mm 以上開いた設計となっている(図 14)。これは国際安全規格の「IEC 60950 Table 2H」に定められた強化絶縁距離(=4mm)に相当するため、ヒーターの極間における放電はほぼ発生しないと考えられる。<sup>2</sup> なお、木材の引火温度(口火がある場合)は 240℃～280℃以上とされており、また発火のためには温度にもよるがおよそ 10 数秒以上の連続した加熱が必要であるとされている<sup>3</sup>。この図 14 およ

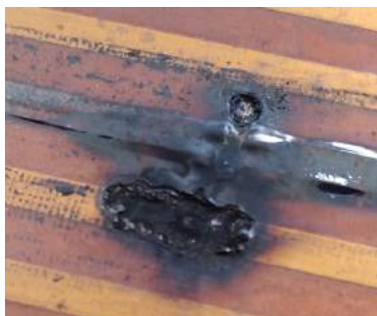
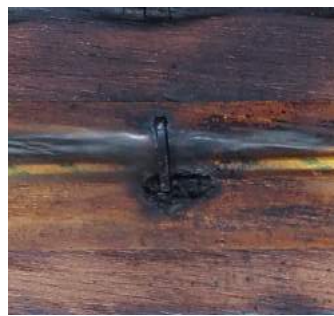
また図 16 の写真は熱電対温度センサ周りの中伏部である。図 16 に見られるスパーク跡は、図 17 の写真のようにタッカー(建築用ホチキス)を用いて、温度センサが固定されていた箇所に見られた(図 17 は損傷が少なかった他機体の板材)。ホチキスの針が露出した状態のまま、鉄板と合板が密着して圧力がかかっていたことにより、熱線の上の被覆に傷をつけることとなり、結果スパークを起こしてしまったことが容易に推測できる。

(図 16) 建築用ホチキスで傷ついて発生したスパークの跡  
(左:ヒーター側、右:板材側)

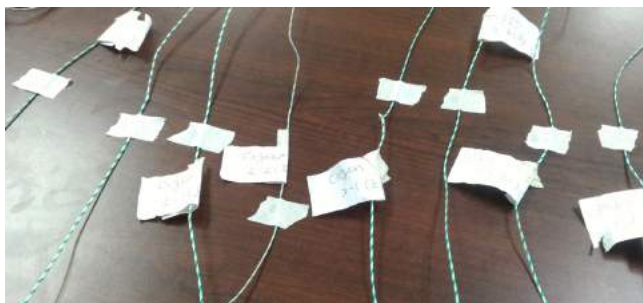
(図 21) 現行ヒートプレスマシンより回収された熱電対温度センサ群

上記の表 2 から明らかなように、バランガイに設置された熱電対温度センサは全数において、4 ポイント全てにおいて正確な数字を出力し、問題なく動作しており、一切の故障等は見られなかった。  
このことより、熱電対温度センサに起因した熱暴走があったことは非常に考えにくい。

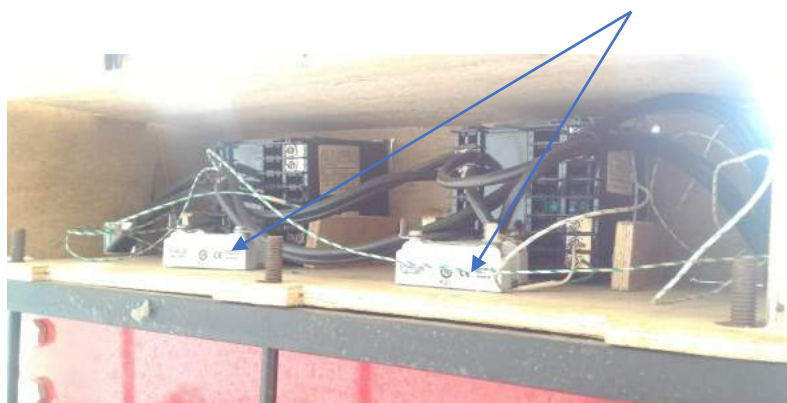
(図 26) 現行ヒートプレスマシンに設置されている SSR

上記の表 3 から明らかなように、バランガイに設置されたヒートプレスマシンに内蔵された SSR は全数において、問題なく動作しており、一切の故障等は見られなかった。このことより、SSR に起因した熱暴走があったことは非常に考えにくい。

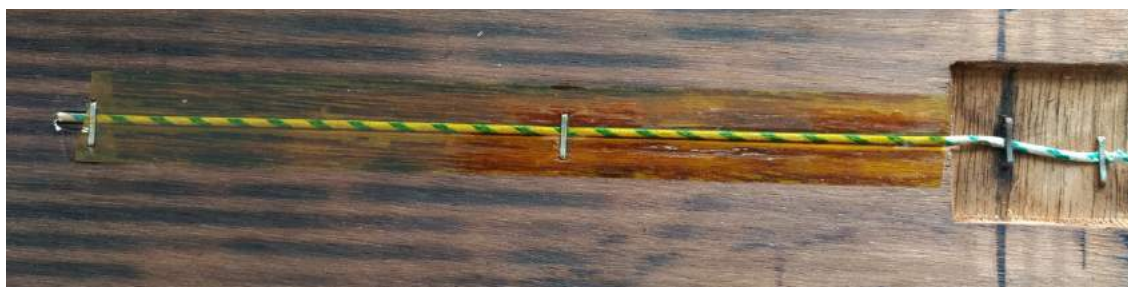
Cogon(3 台)、Poblacion II (2 台)、Dampas(2 台)のヒートプレスより回収した 14 本の熱電対温度センサにおける、現行のヒートプレスマシンへのアセンブリに関して、複数台において見られた**タッカー(建築用ホチキス)**を用いた木材への乱暴な固定(図 17:再掲)が焦げや焼けに影響を及ぼしたかどうかの検証を行った。

(図 17)タッカー(建築用ホチキス)での乱暴な取り付けによる熱電対温度センサ(再掲)

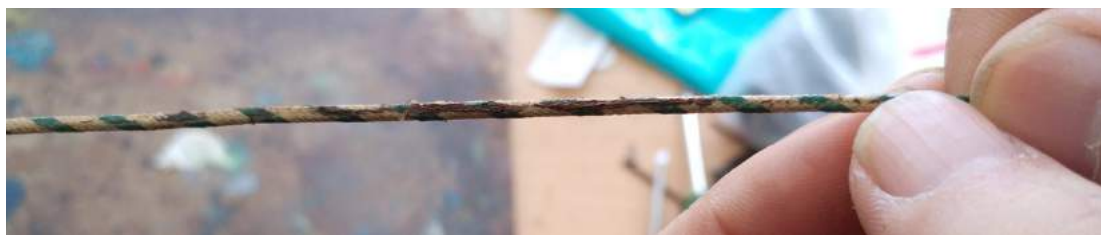
- ・ 熱電対の格納溝が、熱電対温度センサの直径より浅く掘られていることによって、熱電対温度センサにプレス圧がかかってしまっているケース(図 31)
- ・ 温度センシングを精緻にするために、センサ格納のために板材に掘られた溝から温度センサ先端部を外に露出させて鉄板と密着させるアセンブリとなっており、センサ先端部がヒーターの熱線の上にまではみ出してしまったことで、この状態で鉄板と合板が密着して圧力がかかってしまっているケース(図 32)

(図 31) 熱電対温度センサの全体にプレス圧がかかって扁平型となっている

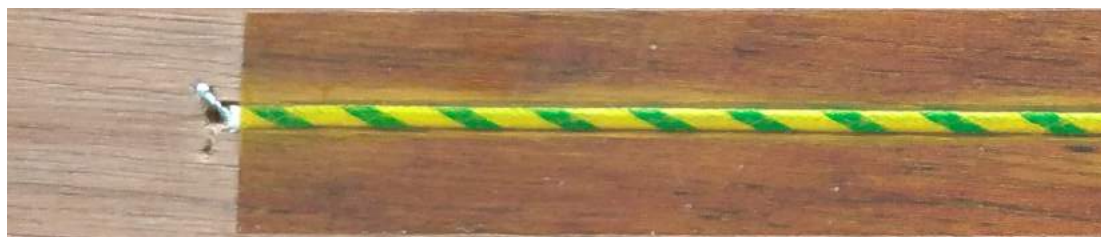
(図 32) センサ先端部がヒーターの熱線の上にまではみ出している状態で鉄板と合板が密着して圧力がかかってしまっている

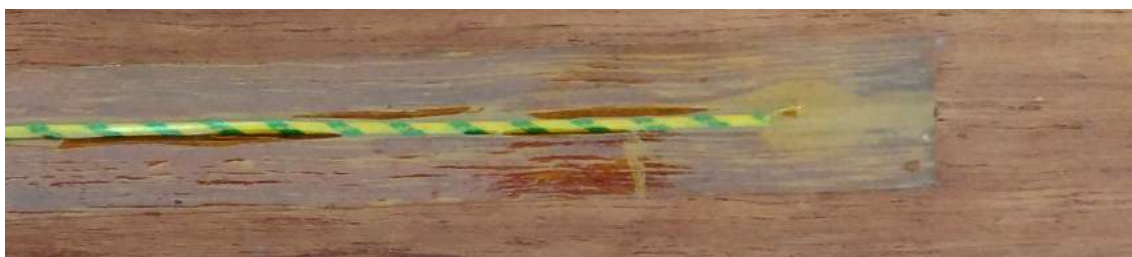
Cogon (3 台)、Poblacion II (2 台)、Dampas (2 台) のヒートプレスマシンより回収した 14 本の熱電対温度センサにおける現行ヒートプレスマシンへのアセンブリに関して、複数台において見られた、熱電対温度センサがカプトンテープによって隠れてしまっており、直接ヒーターないし鉄板に接していないアセンブリ(図 34)の影響により、熱電対温度センサが異常値を出力した可能性がなかったかの検証を行った。

(図 34)熱電対温度センサがカプトンテープによって隠れてしまっており、  
直接ヒーターないし鉄板に接していないアセンブリ

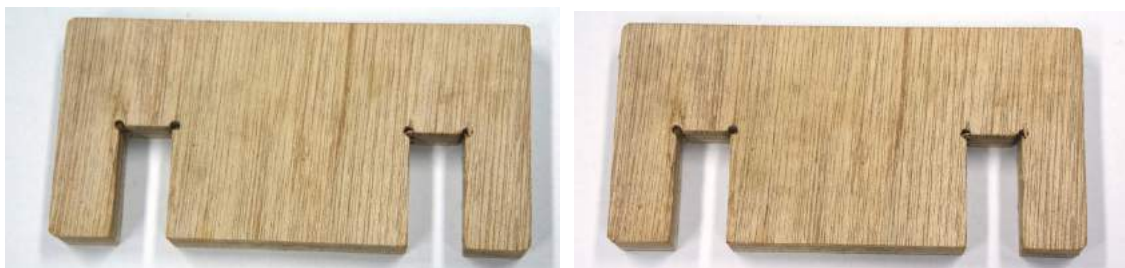
- ・図 38 は図 37 の端材を 140℃のポリイミドヒーターで 10 分、および 30 分加熱したもの、
- ・図 39 は 160℃のポリイミドヒーターで 10 分、および 30 分間加熱したもの、
- ・図 40 は 180℃のポリイミドヒーターで 10 分、および 30 分間加熱したものである。

(図 38) 140 度で熱処理が加えられた木材 (左: 10 分、右: 30 分)

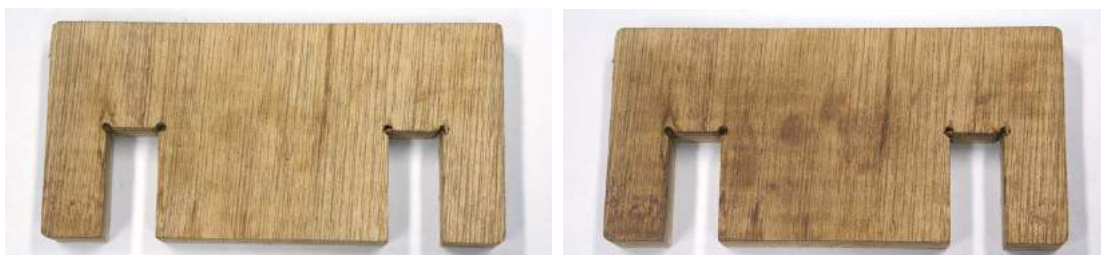
(図 39) 160 度で熱処理が加えられた木材 (左: 10 分、右: 30 分)

なお、図 24 における加熱中には、発煙および異臭が観測された。  
このことより、現行ヒートプレスマシンを構成する木材(合板)160 度～180 度で(例え木材の着火温度である 400℃以下の利用であっても)、表面の炭化や発煙が起こることが確認できた。

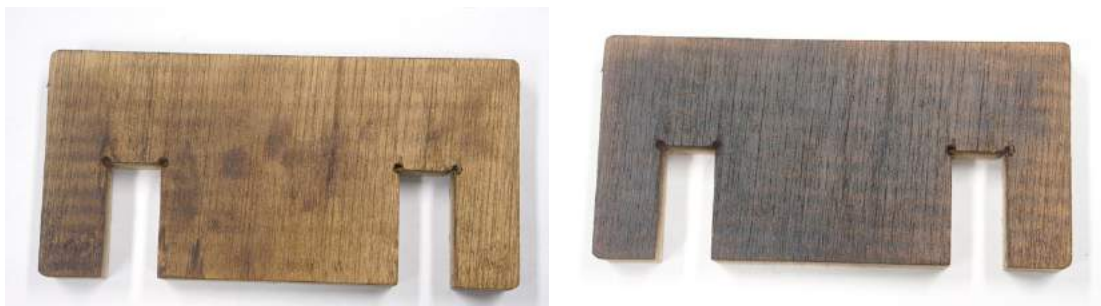
(図 40) 180 度で熱処理が加えられた木材 (左: 10 分、右: 30 分)

前項 3-2-1 で説明したように、現行ヒートプレスマシンにおいて、設定温度は 140℃であり、かつ正常に制御されている状態でもあっても、ヒーター表面温度が 170℃程度以上となることは十分に起こり得ること、また、図 24 の板材における焦げ・焼けの状態が最も損傷が大きかった Cogon のマシン群のそれと似かよった様相を呈していることより、**“3-2. B(広範囲における、焦げ・焼け)の発生原因”は、想定通りの制御の範囲内において、木材が炭化、ないし低温着火が起こったことによるものと考えてよいものと言える。**

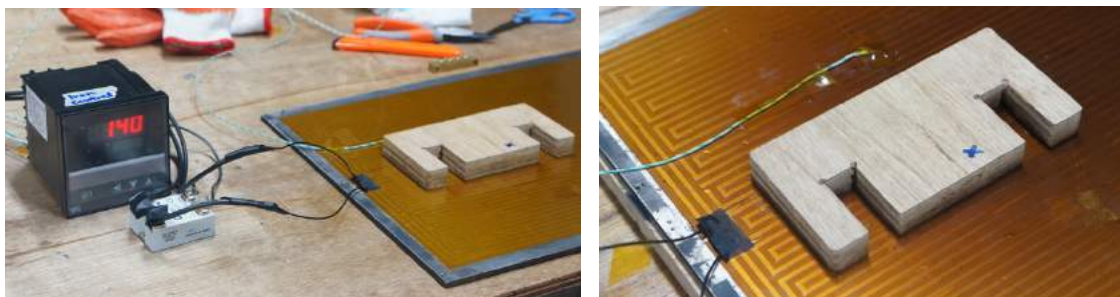
(図 41) 図 37～図 40 までを測定した実験環境

なお、実験環境は以下の図 25 のように、現行のヒートプレスマシンで行なわれているように鉄板の温度を測定するのではなく、ヒーター熱線部に直接温度センサを設置して、ヒーター表面温度＝木材の表面温度を直接測定している。

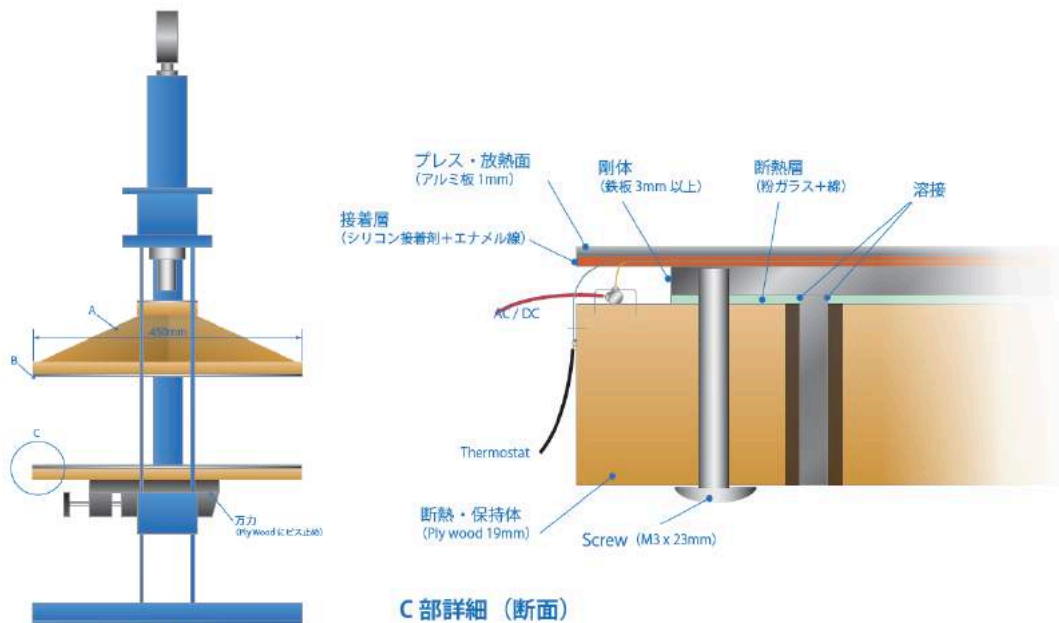
なお、蛇足ではあるが、初期のプロトタイプ的设计案(徳島より 2014 年 8 月に作成・提案)では、以下の図 26 のように断熱材を配することでヒーターと木材の断熱が図られる設計案となっており、断熱・放熱に配慮されたものであった。よって、筆者の徳島および徳島の研究チームでは誰もが(本調査において機体を解体するまでは)、てっきり板材と鉄板の間には断熱材が配されているものとはばかり思い込んでおり、解体時によって、現行のヒートプレスでは、鉄板と板材が一切の断熱材を介さず直接密着していたことを見つけた際の驚きは大きなものであった。

量産設計時に何らかの理由(納期ないし予算が足らなかった、などの理由が推測される)で、断熱材が省かれてしまったことも、このような問題の発生につながる一因となったものと思われる。

(図 42) 木材と鉄板の間に断熱層を配し、直接鉄板と木材が接しない設計となっている、初期プロトタイプ的设计案  
(2016年8月22日付、徳島により作成)

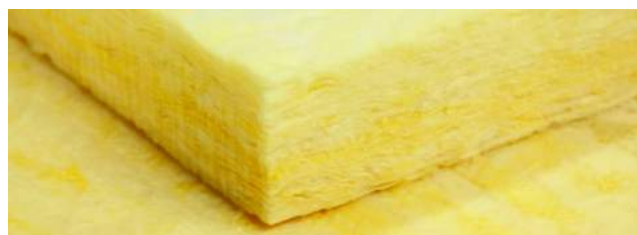
(図 43) セブ州で購入できるものと同種のグラスウール断熱材

さらに蛇足ではあるが、ボホール州近隣のセブ州では以下図 27 のような、建材用のグラスウール断熱材が購入できることが確認できており(2017年12月8日)、上図 26 のように粉ガラスによる手製の断熱材を加工せずとも、このような市販の断熱材を配することで、ヒーターと板材との断熱は適うはずである。また、現行のヒートプレスマシンの鉄板の加工元がセブ州であることを考えれば、例え政府調達の手続きの煩雑さを考慮に入れたとしても、このような断熱材を購入することは容易であったはずである。

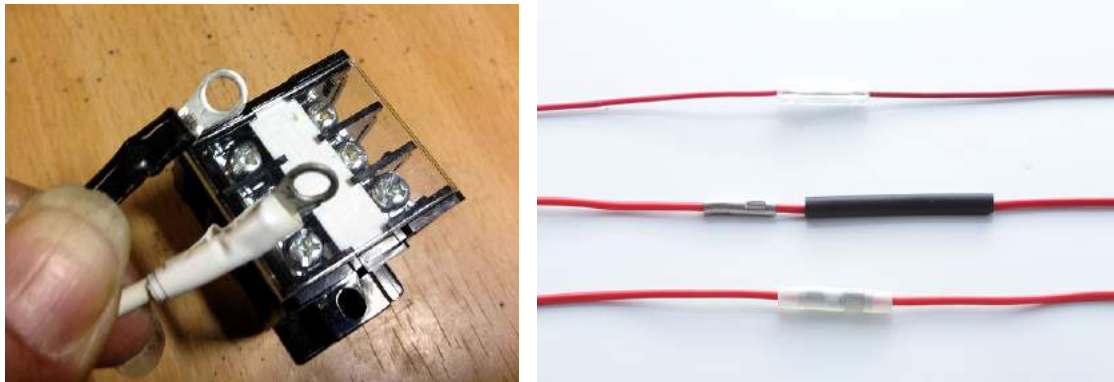
このような手法による結線の固定は非常に弱く、何らかの要因でコードが引っ張られるなどがあれば、容易に 200V 高圧部が露出したまま断線状態になってしまう。また、もしこの状態で 220V 高圧部が鉄板に触れるなど起これば、漏電による事故が発生することはほぼ間違いない。実際に調査中において解体時に結線の両端を持って強く引っ張ったところ、簡単に捻りがほだけ「200V 高圧部が露出したまま断線状態」となった。

(図 45) 一般的な圧着端子による高圧部の結線

一般的な電気工事では、上記のような危険を避けるために、下図 45 のような圧着端子を使うことが一般的であり、このようなものを使うことで、例えある程度のビギナーによる施工であったとしても、確実に安全が確保されることとなる。今回のヒートプレスのアSEMBリでは、このような、高圧部の取り回しにおける基本中の基本が省かれてしまっていたことで、ユーザーに本来無用のリスクを負わせ設計・アSEMBリとなっていたことは、非常に遺憾であると言える。

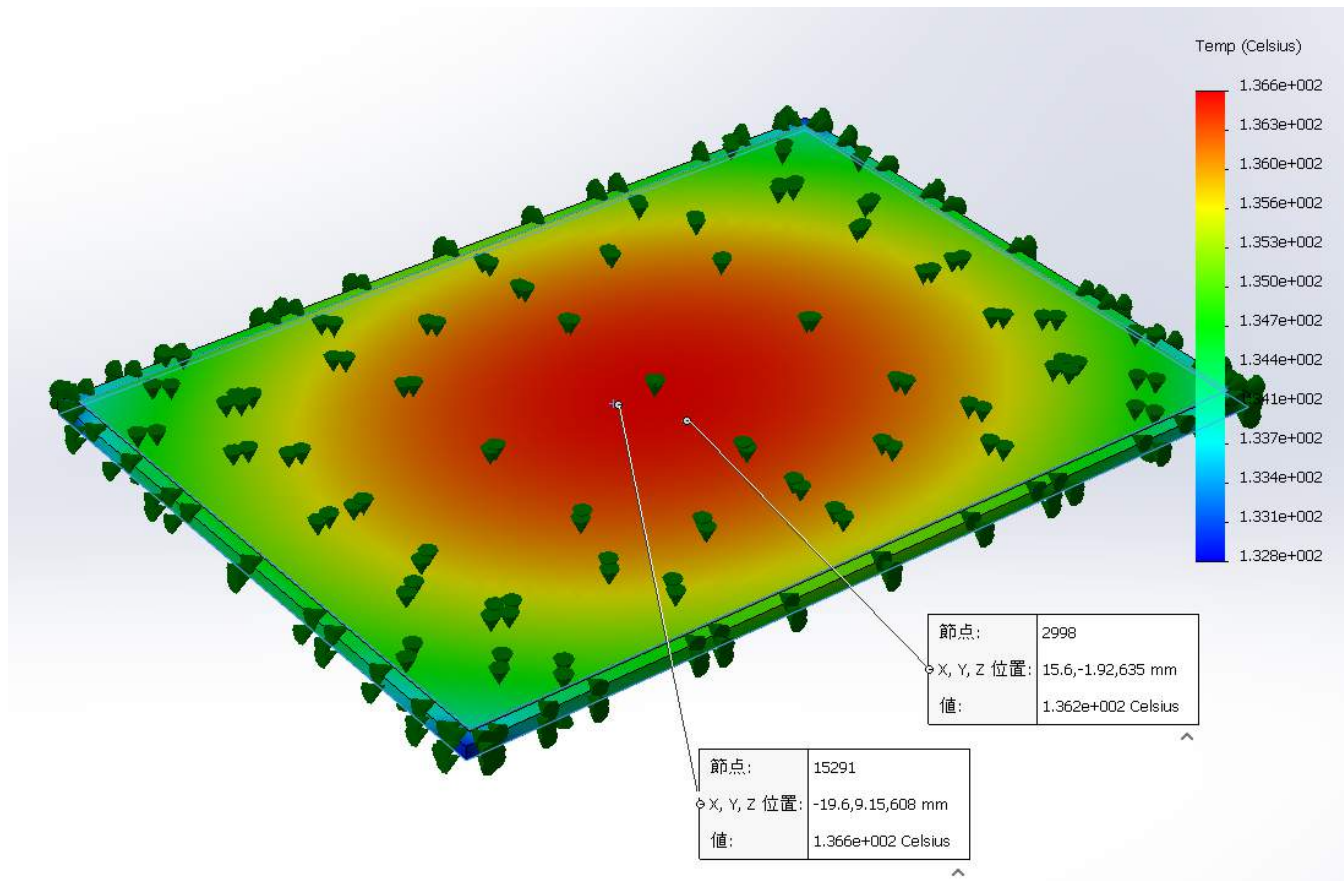
Case of 900W is set as heating value for the heater :

- Center part of heater  $137^{\circ}\text{C}$  (Safety)
- Center part of iron  $136^{\circ}\text{C}$  (Lower limit for using)

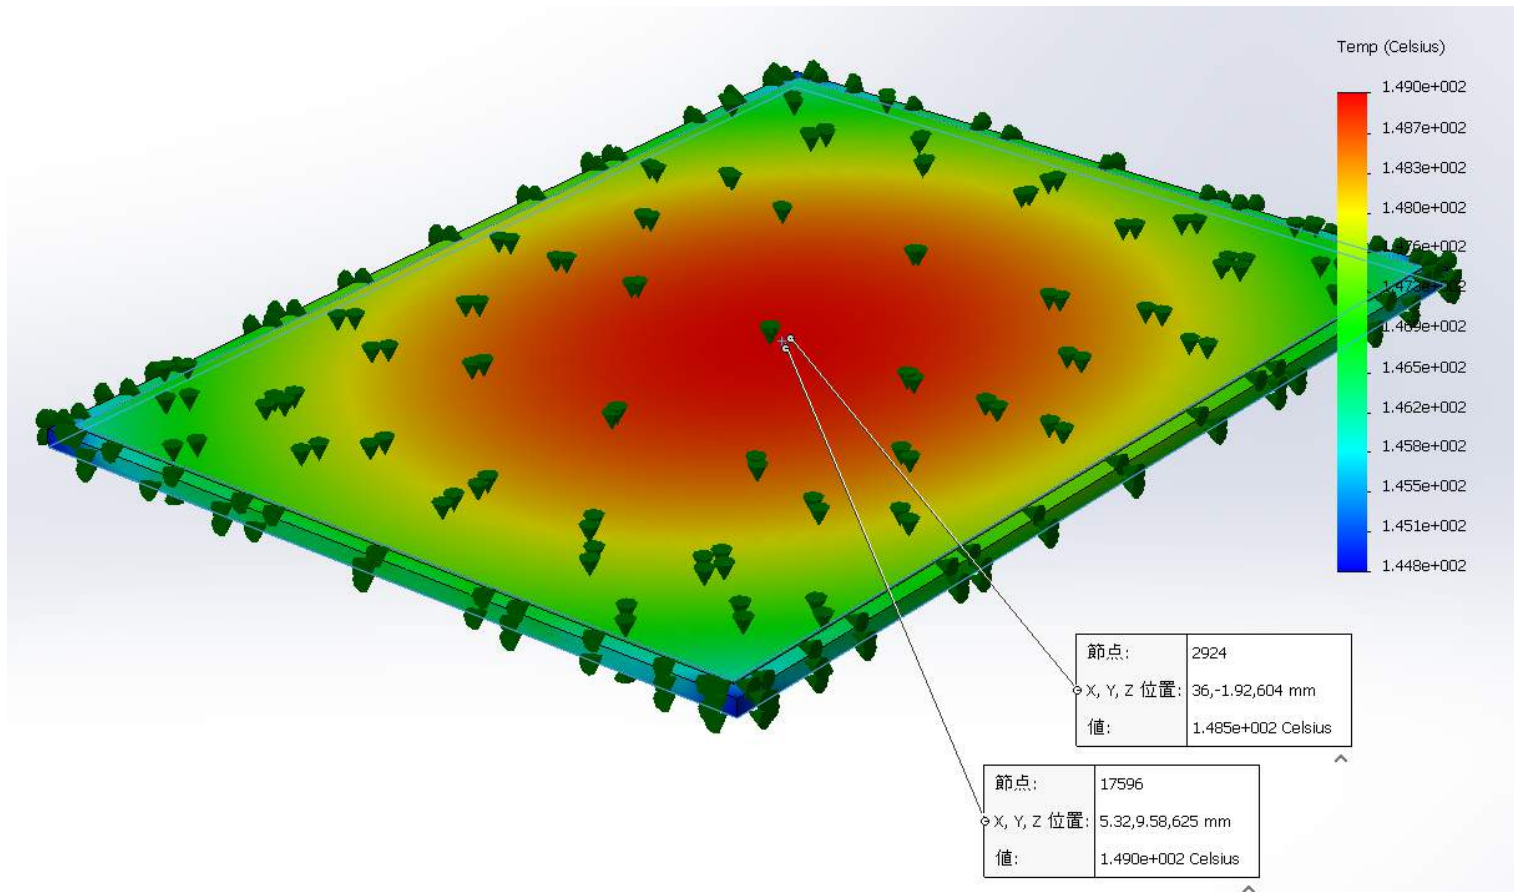
Case of 1000 W is set as heating value for the heater :

- Center part of heater  $149^{\circ}\text{C}$  ( Safety )
- Center part of iron  $148^{\circ}\text{C}$  ( Better for using )

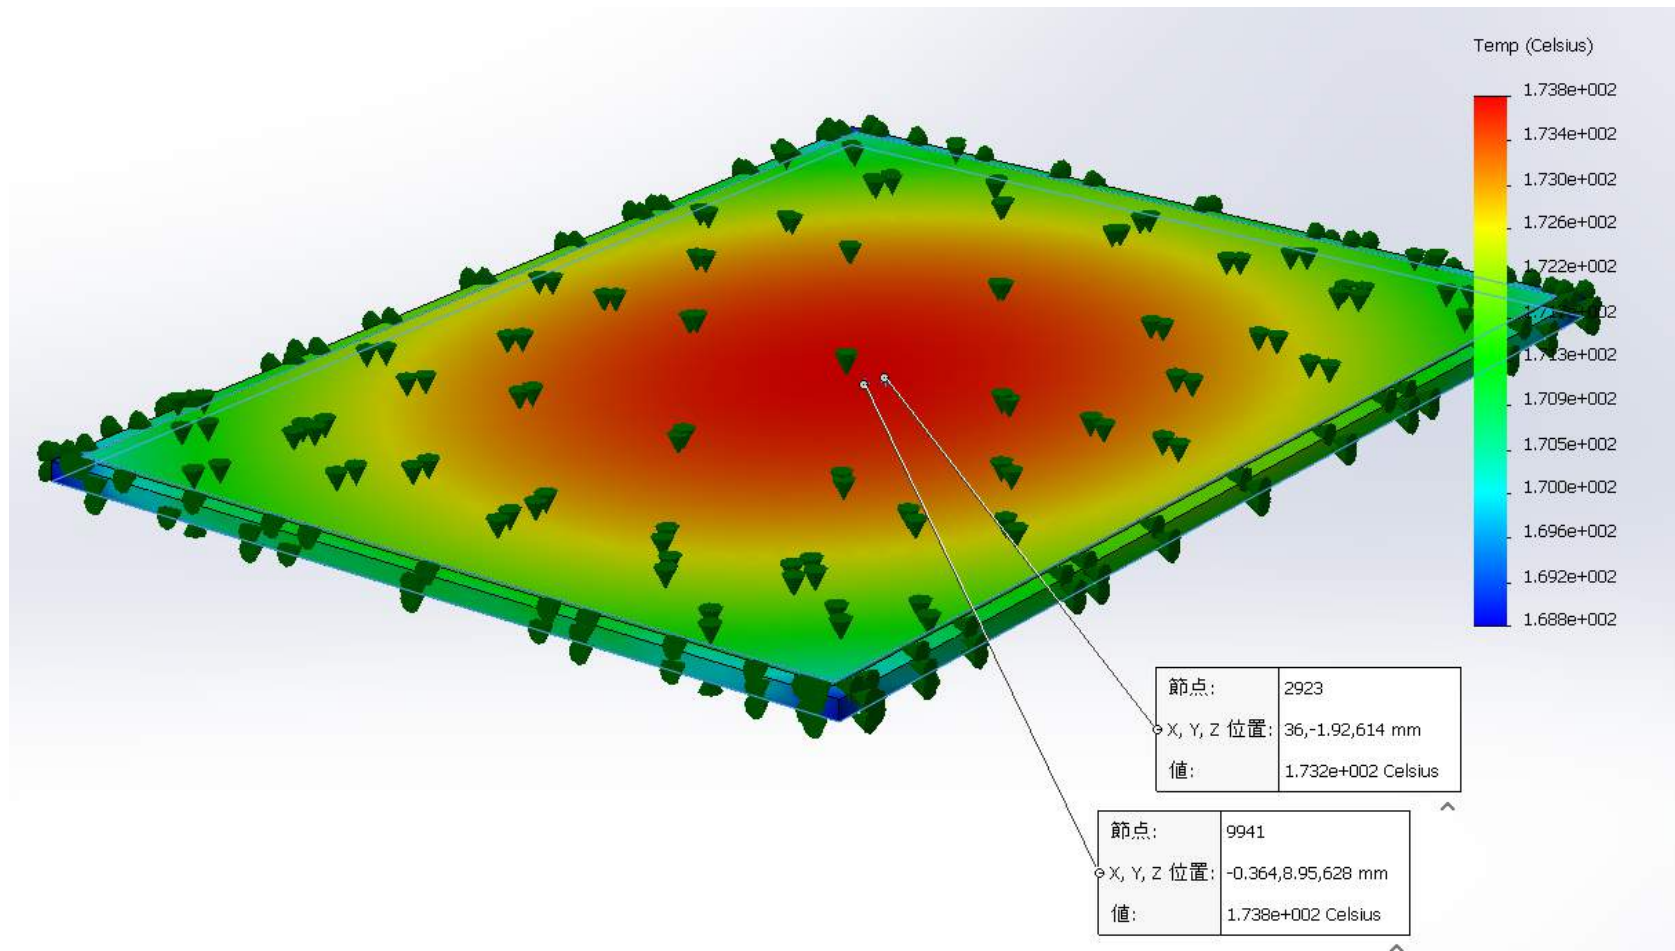
Case of 1200 W is set as heating value for the heater :

- Center part of heater  $174^{\circ}\text{C}$  (Upper limit for Safety)
- Center part of iron  $173^{\circ}\text{C}$  (Upper limit for using)

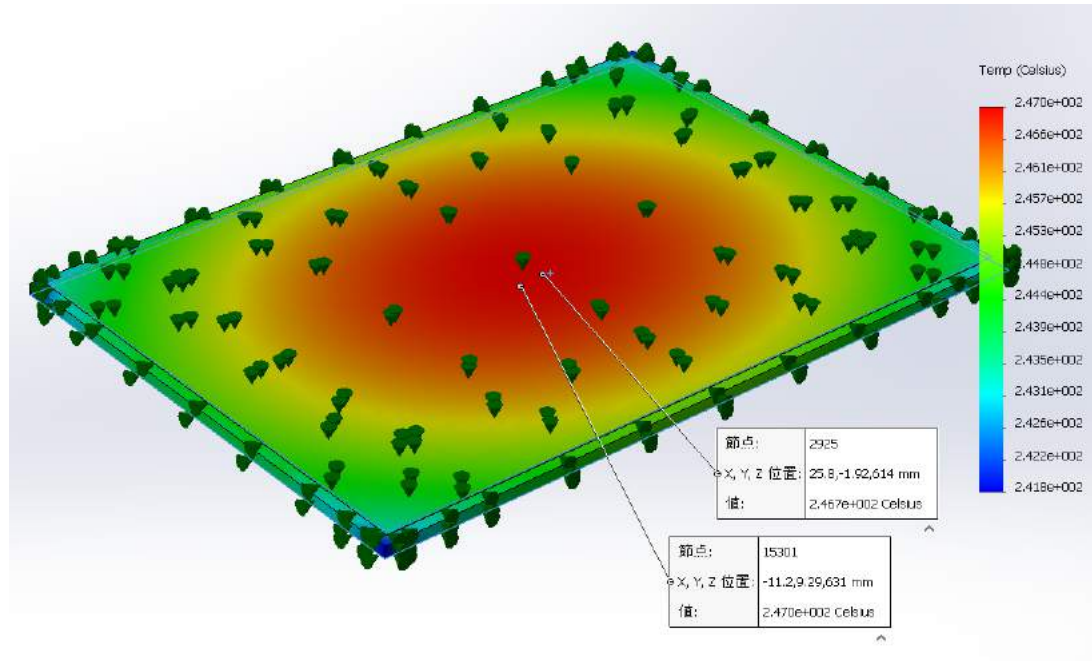
## Case of 1200W

About **247** degrees in both front and back

If there is no resistance between upper iron plate and lower iron plate, exceeding the upper limit for useful power.

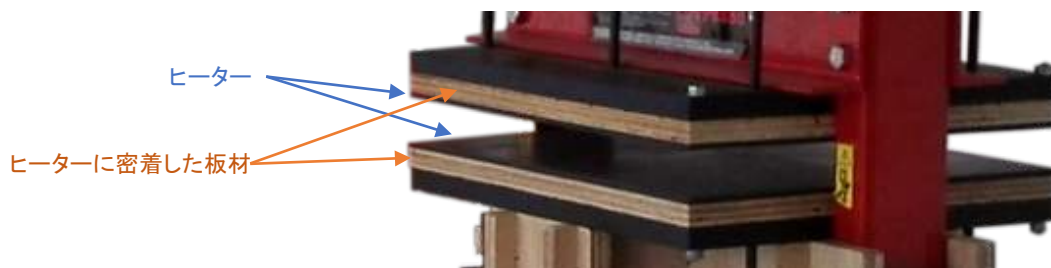
この調査では、解体初期段階で、ほぼ全台のヒーターおよびヒーターに密着した板材(図3)に、広範囲ないし程度の大きい炭化が認められた(図4~10)。

(図 3)ヒーターおよびヒーターに密着した板材

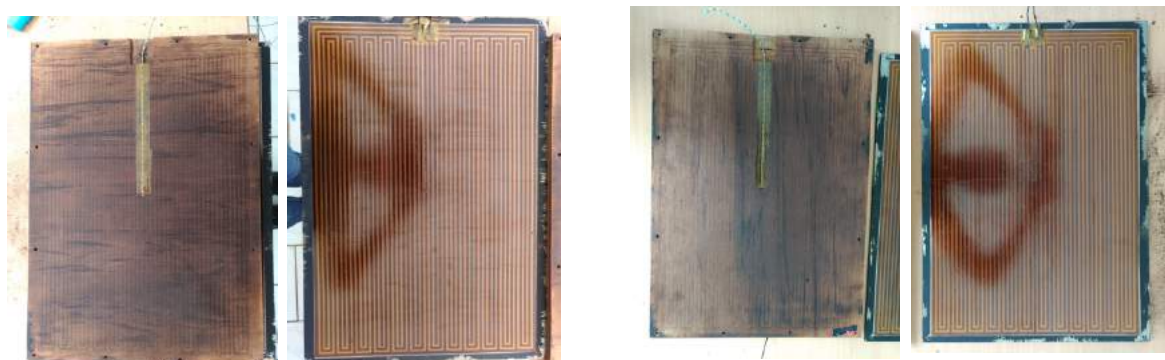
(図 4) Cogon 設置 1 号機のヒーターおよびヒーターに密着した板材 (上面:左、下面:右)

このため、主たる発煙発生箇所は、主にこのヒーターおよびヒーターに密着した板材で間違いないものと断定して、発煙の原因を特定する調査を行うものとした。(図 4～10)の発煙箇所を詳細に観察し検査した結果、少なくとも以下の2種の様子を呈する焼け・焦げ跡が見られ、これら一方ないし両方の原因により、機体からの発煙があったことが明らであった。

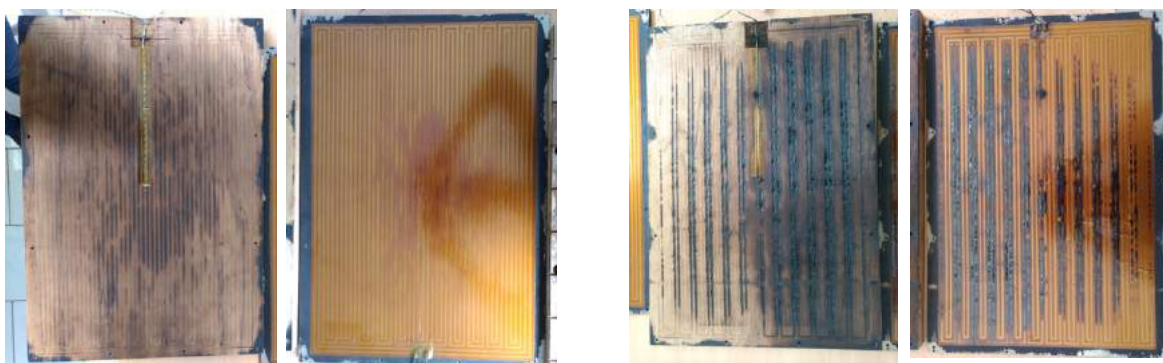
(図 5) Cogon 設置 2 号機のヒーターおよびヒーターに密着した板材 (上面:左、下面:右)

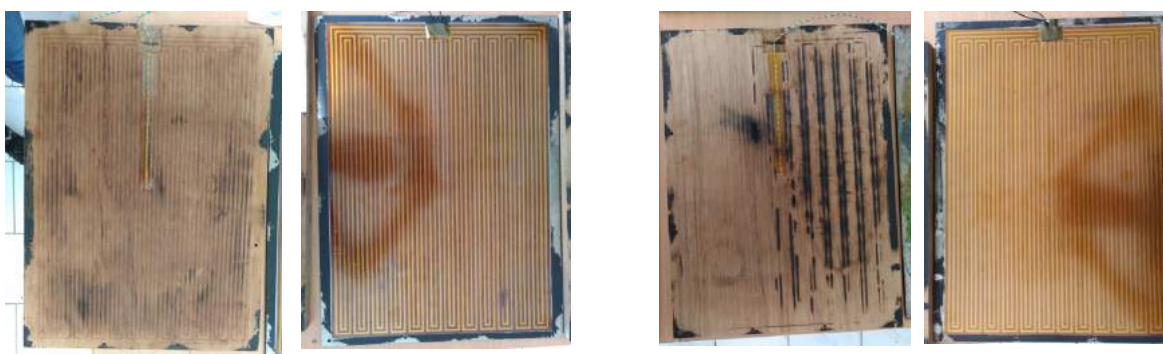
(図 6) Cogon 設置 3 号機のヒーターおよびヒーターに密着した板材 (上面:左、下面:右)

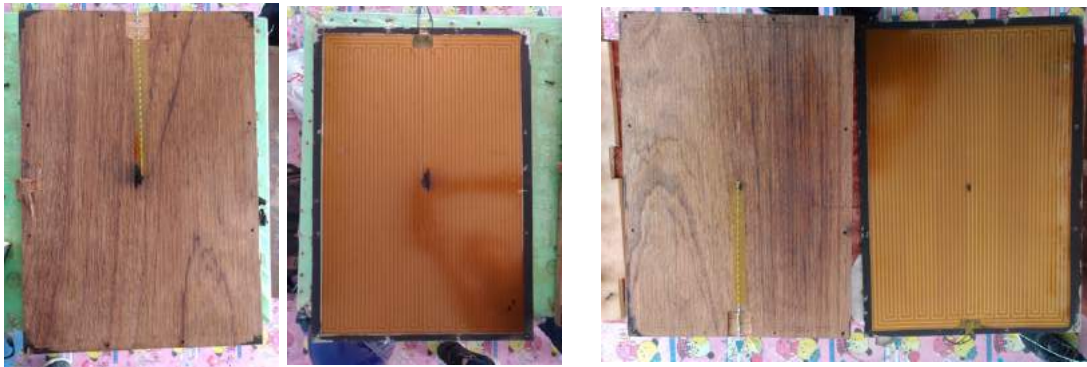
(図 8) Poblacion II 設置 2 号機のヒーターおよびヒーターに密着した板材(上面:左、下面:右)

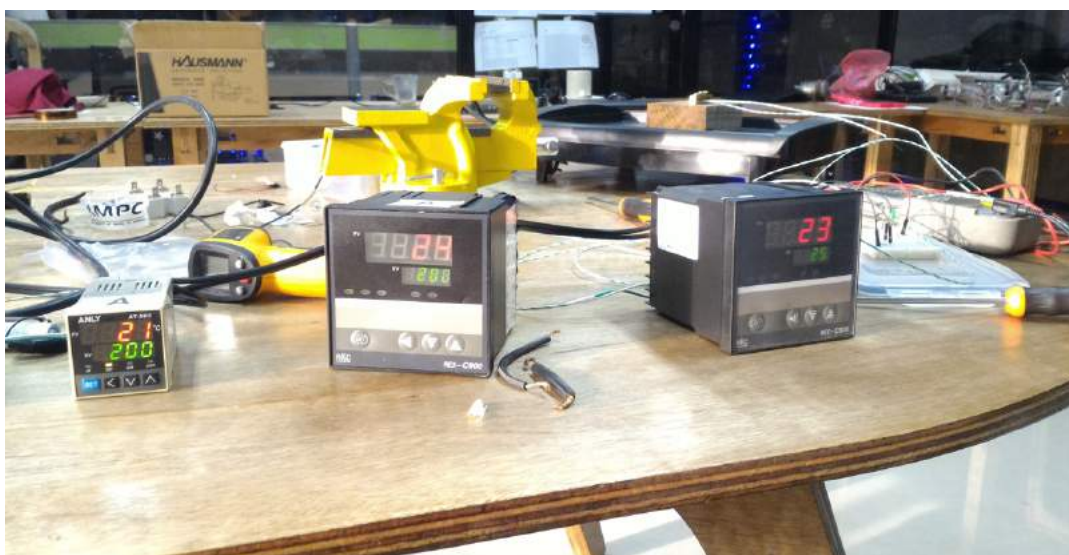
なお、上記の 3 ポイントの各温度が正確に測れているかの基準として以下の 4 つの基準機により同時測定を行うことで、正確性を担保した(図 23)。

(図 23) 実験環境の構成

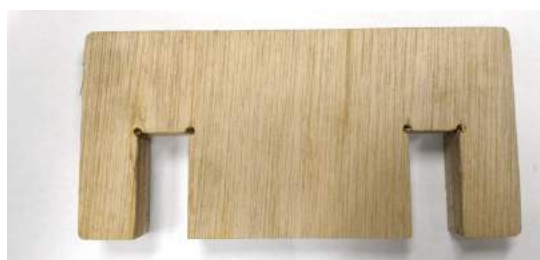
制御の範囲内において、木材が炭化、ないし低温着火が起こった可能性について、これを裏付けるのが下記の図 37～図 40 である。先ず、図 37 は、現行ヒートプレスマシンを構成するものと同種の合板で、何らの熱処理が加えられていない端材である。

(図 37) 熱処理が加えられていないヒートプレスマシンに用いられたものと同種の木材

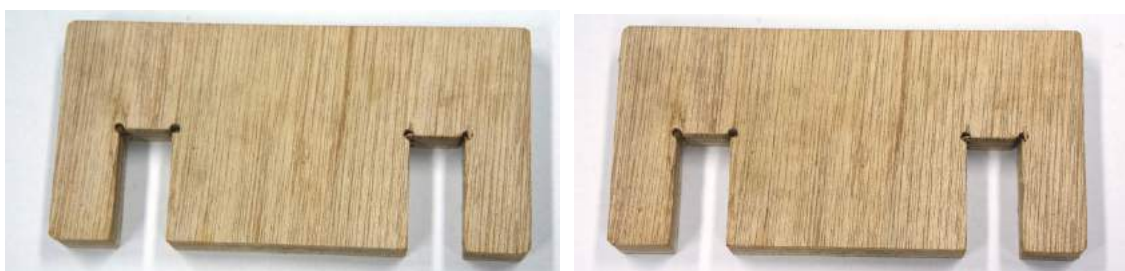
- ・図 38 は図 37 の端材を 140℃のポリイミドヒーターで 10 分、および 30 分加熱したもの、
- ・図 39 は 160℃のポリイミドヒーターで 10 分、および 30 分間加熱したもの、
- ・図 40 は 180℃のポリイミドヒーターで 10 分、および 30 分間加熱したものである。

(図 38) 140 度で熱処理が加えられた木材(左:10 分、右:30 分)

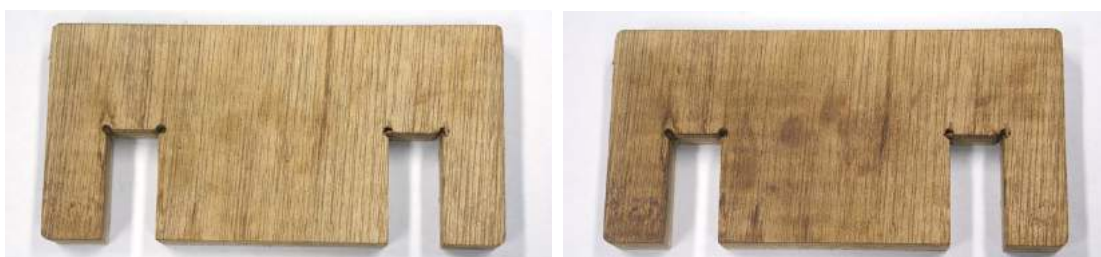
(図 39) 160 度で熱処理が加えられた木材(左:10 分、右:30 分)

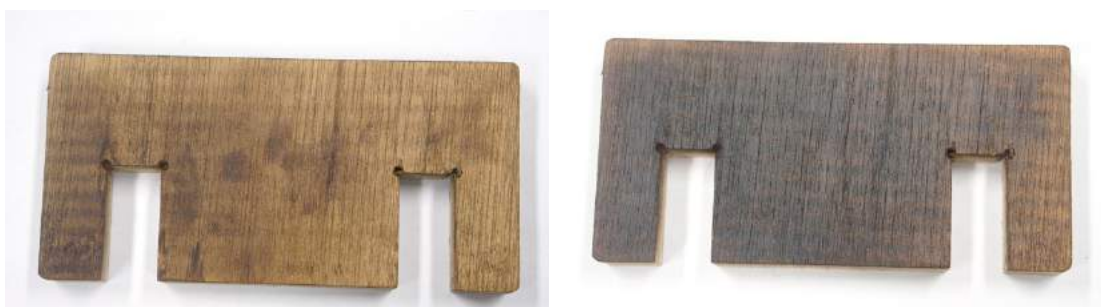
(図 40) 180 度で熱処理が加えられた木材(左:10 分、右:30 分)

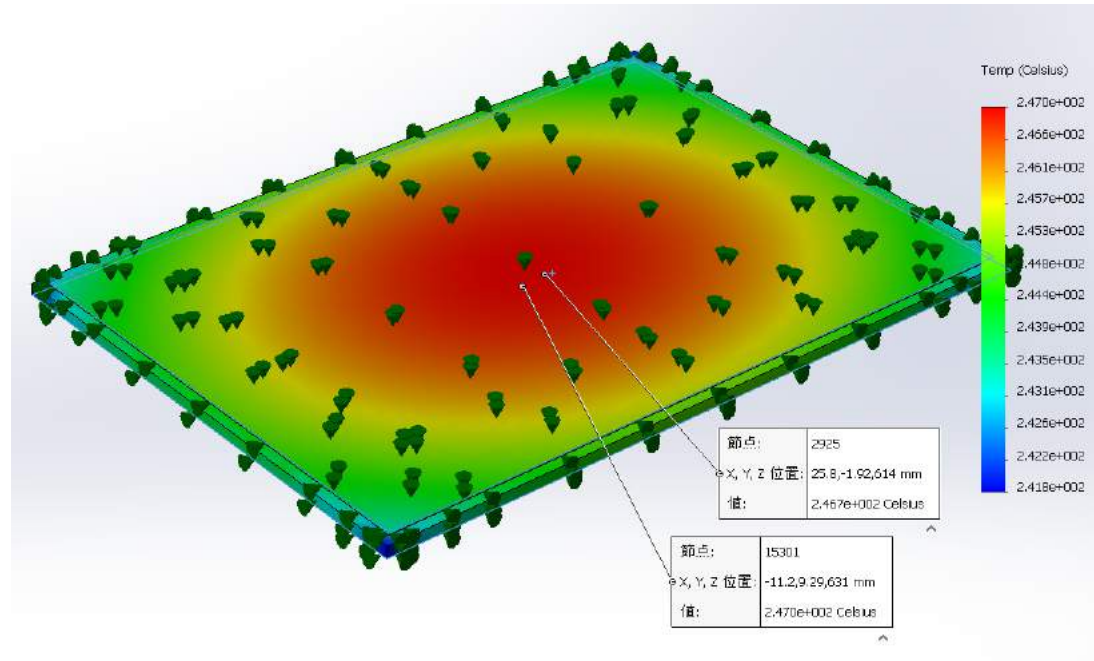
## Case of 1200W

About **247** degrees in both front and back

If there is no resistance between upper iron plate and lower iron plate, exceeding the upper limit for useful power.
